# EKSPERTYZA TECHNICZNA

komina żelbetowego H-100,0m

## Nr 1

| <b>LOKALIZACJA:</b> | <b>Ciepłownia</b> ul. Samsonowicza 2 |

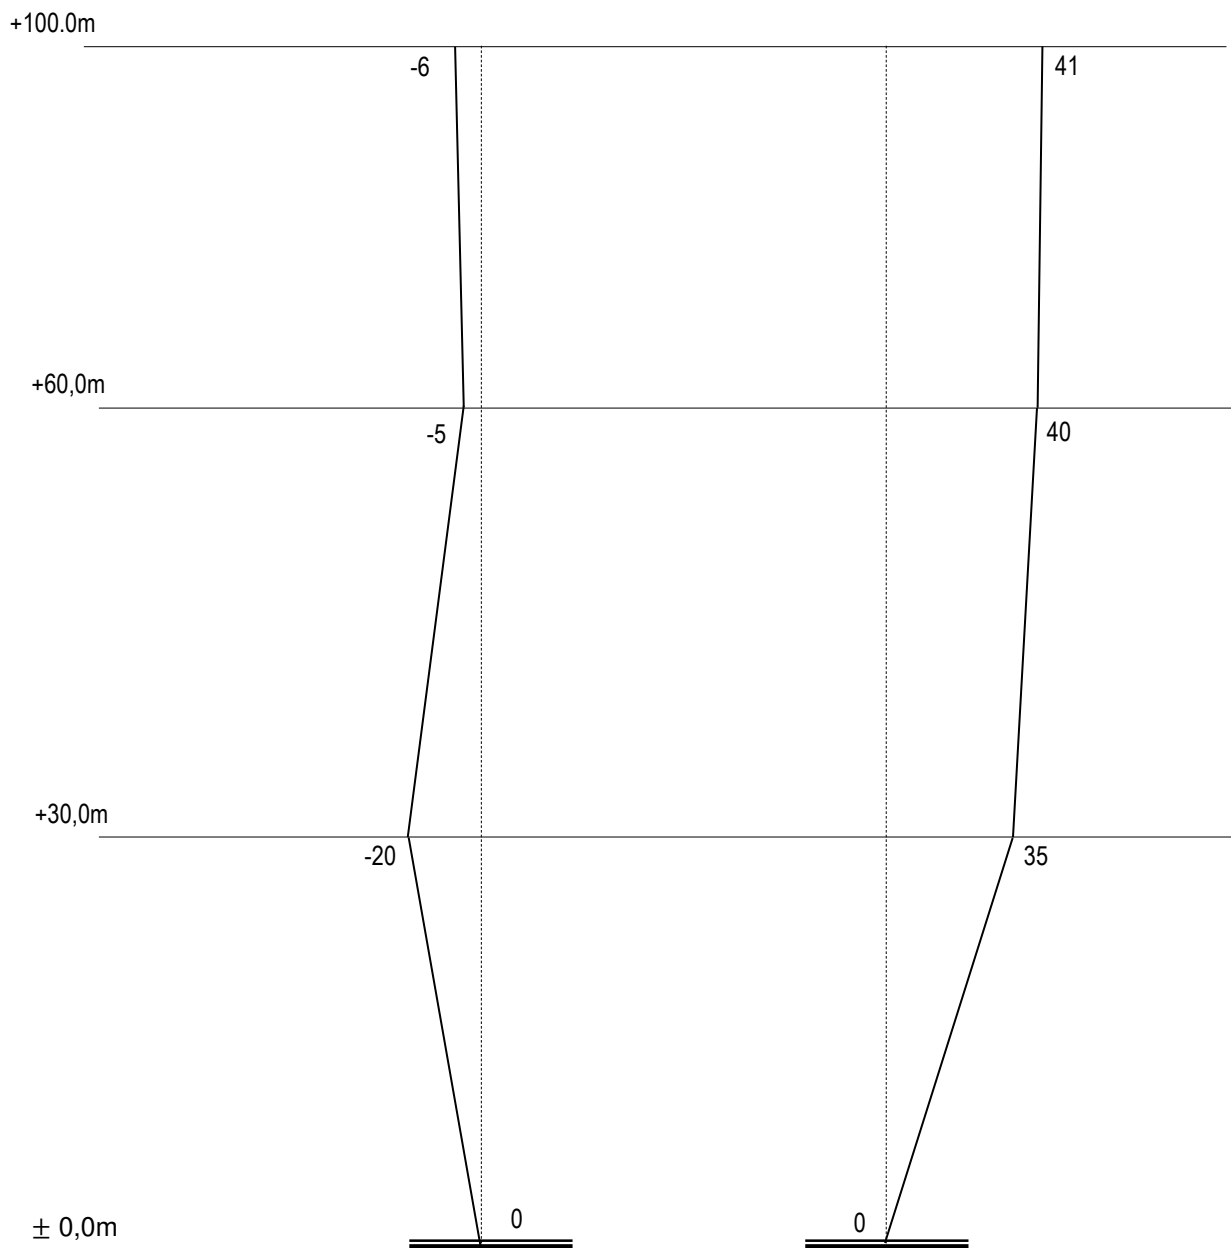
## Wychylenie komina

Pomierzone i udokumentowane stałe wychylenie wierzchołka komina wynosi 41mm.

Wyniki badań geodezyjnych wskazują, iż trzon komina na poziomie +100m posiada wychylenie 41mm.
